砚山县人民政府关于审定《云南三联锌业有限公司“6·29”缺氧窒息事故调查报告》的批复

云南三联锌业有限公司“6·29”缺氧窒息事故调查报告

云南三联锌业有限公司芦柴冲铅锌矿“6.29”窒息事故直接原因分析专家组意见

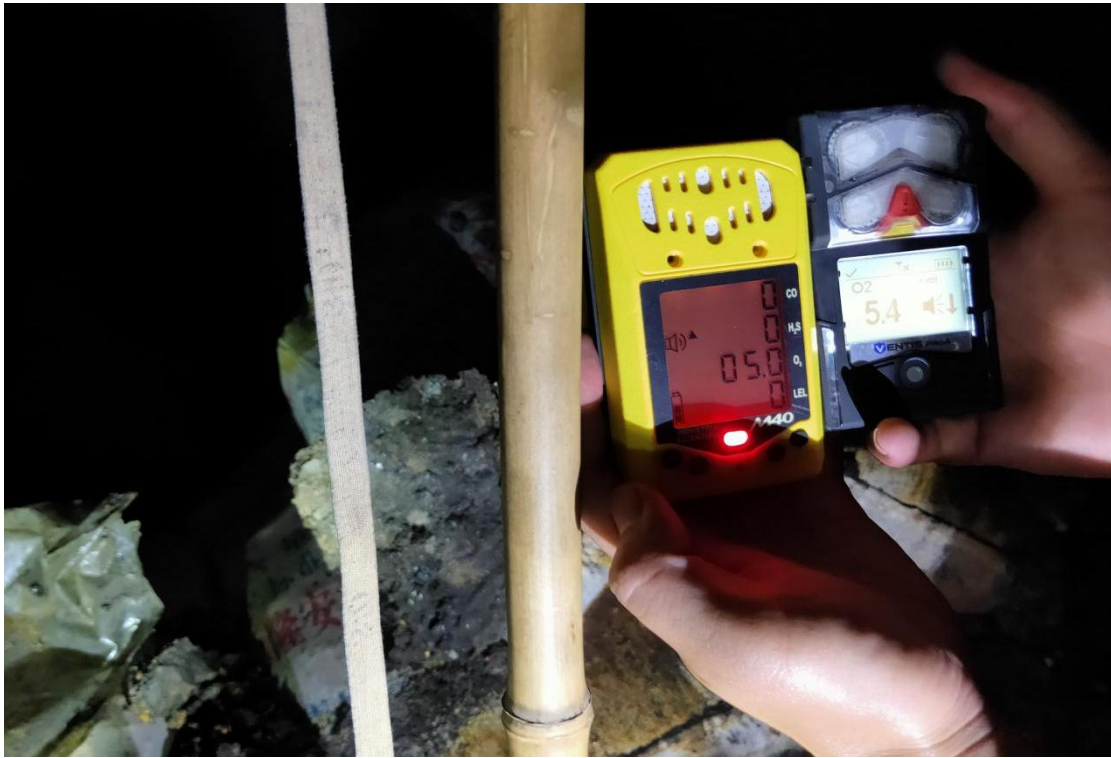
(图三) 事故现场检测 1

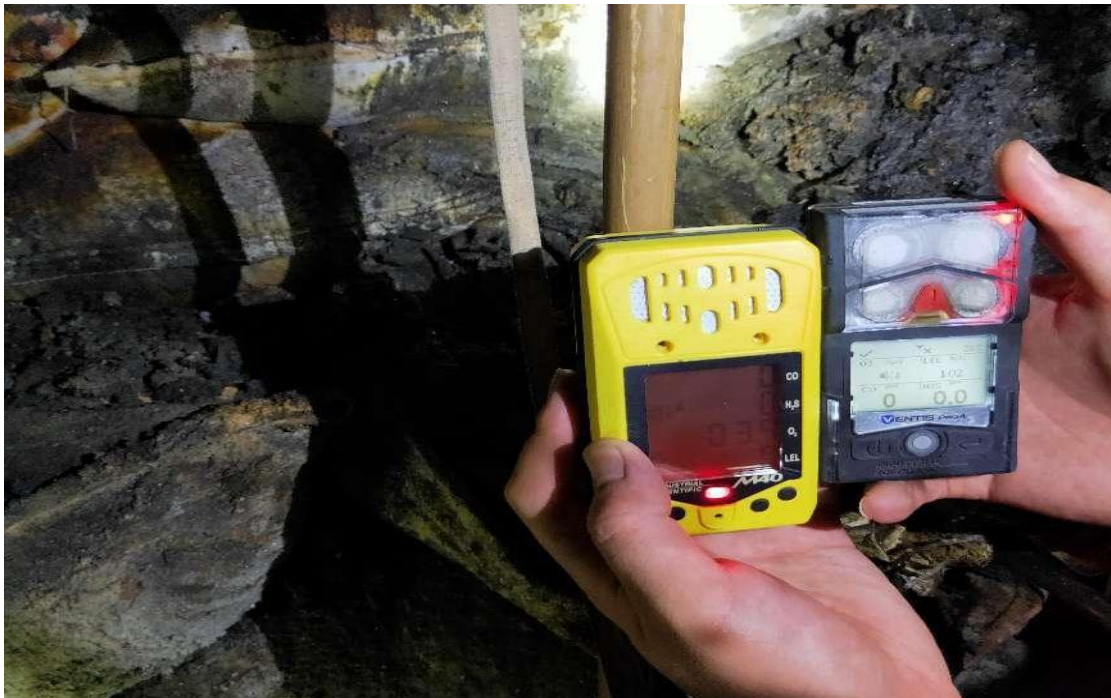
(图四) 事故现场检测 2

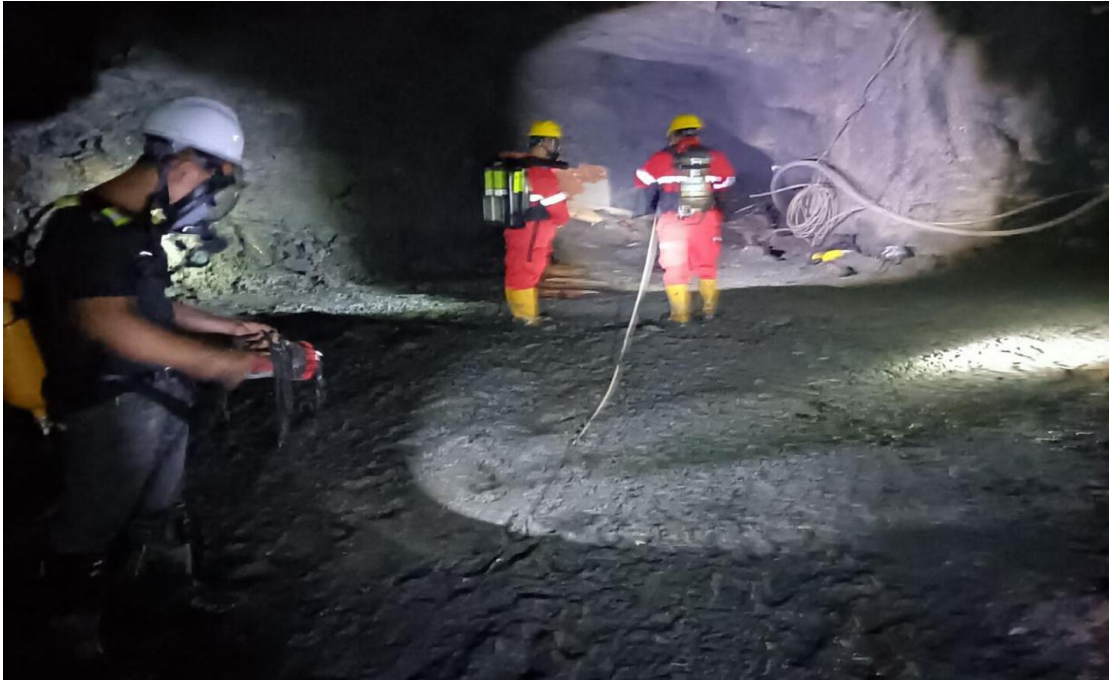
(二) 通风。在 2#坑口外设置 1 台 (型号: YBT-11) 局扇风机，采用 \varnothing 400 的风筒向运输巷供风 221m，再用 1 台同型号局扇风机串联向斜坡道掘进工作面供风，巷道断面 3.3m \times 3.3m，未按设计要求在新建运输巷与废弃巷道间设置实体密闭墙封闭废弃巷道，仅在新建运输巷与废弃巷道交叉处采用建筑用红木板设置木栅栏，悬挂“禁止入内”警示牌。

图五) 盲巷入口

1. 业主单位应根据初步设计进行施工图设计，明确相关措施；
2. 严禁利用废弃巷道、采空区作为水仓。
3. 应按设计要求采取实体墙封闭采空区和废弃巷道。
4. 进入采掘工作面的每个班组都应携带气体检测仪，随时监测有毒有害气体；每个下井人员配备便携式自救器。
5. 完善局部通风系统，采用“以抽为主，以压为辅”的通风方式。
6. 加强矿山从业人员的安全教育培训，明确隐患风险源点，知晓应急处置措施、操作规程，落实全员安全生产责任制。

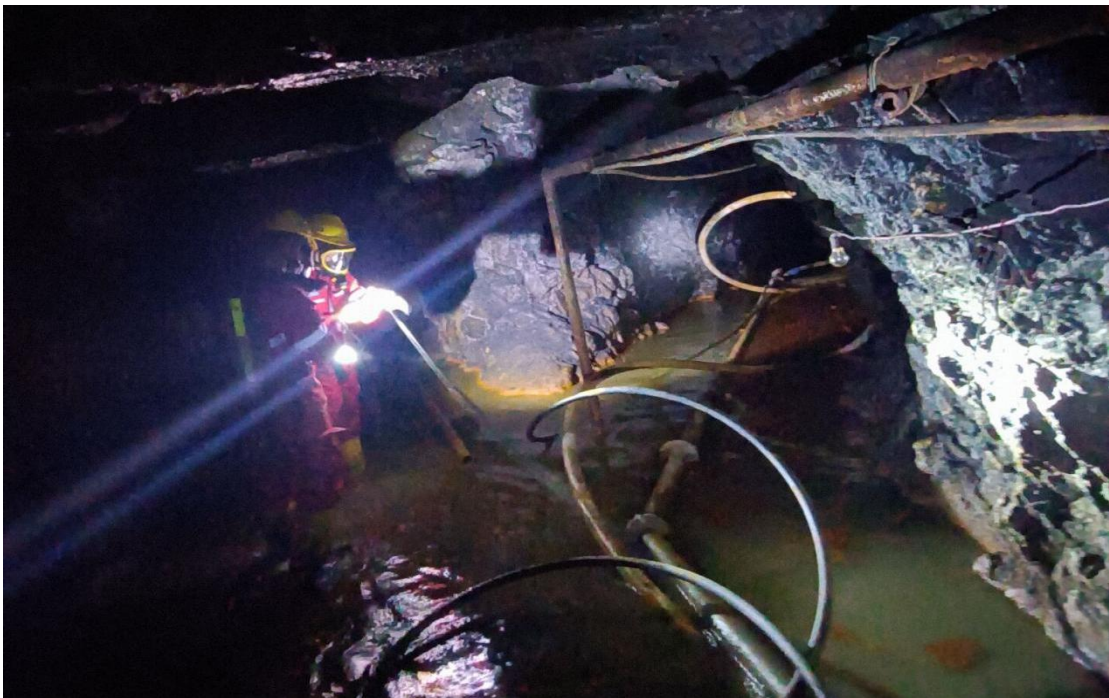
根据以上检测结果表明，老巷道内事故现场氧气浓度低，属严重缺氧状态，未检测到其他有毒有害气体超标。

(图六) 事故位置

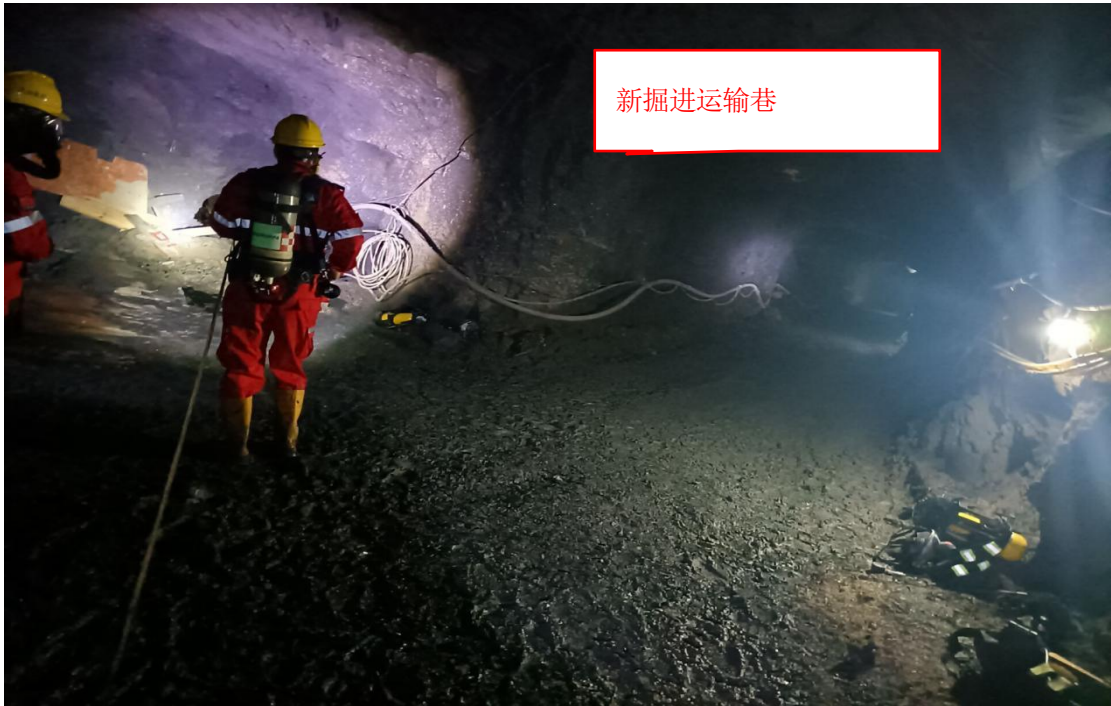
(图七) 原 2 号坑老巷与新掘进运输巷交叉口

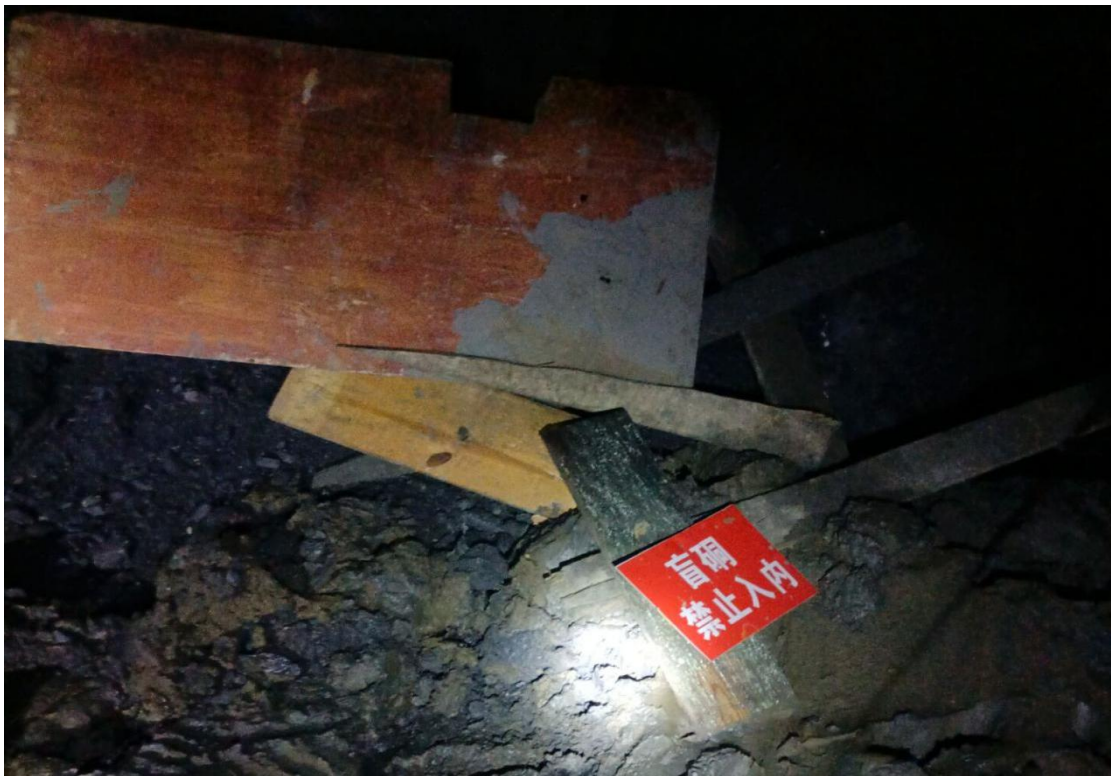
(图八) 已破坏的封堵栅栏

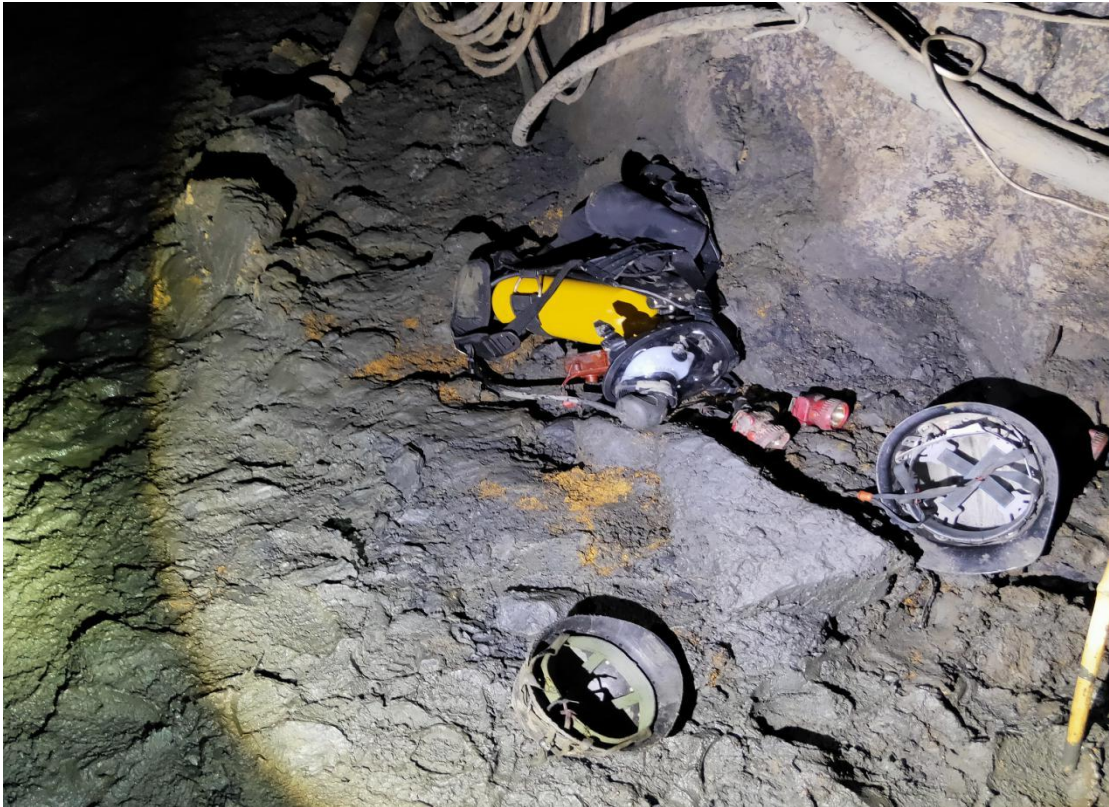
(图九) 救援装备及事故当事人安全帽

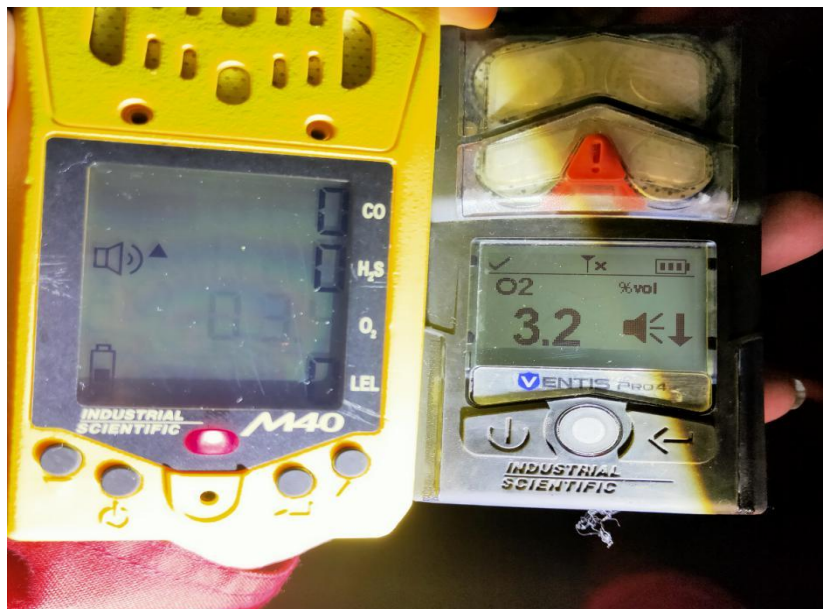
(图十) 检测氧气含量

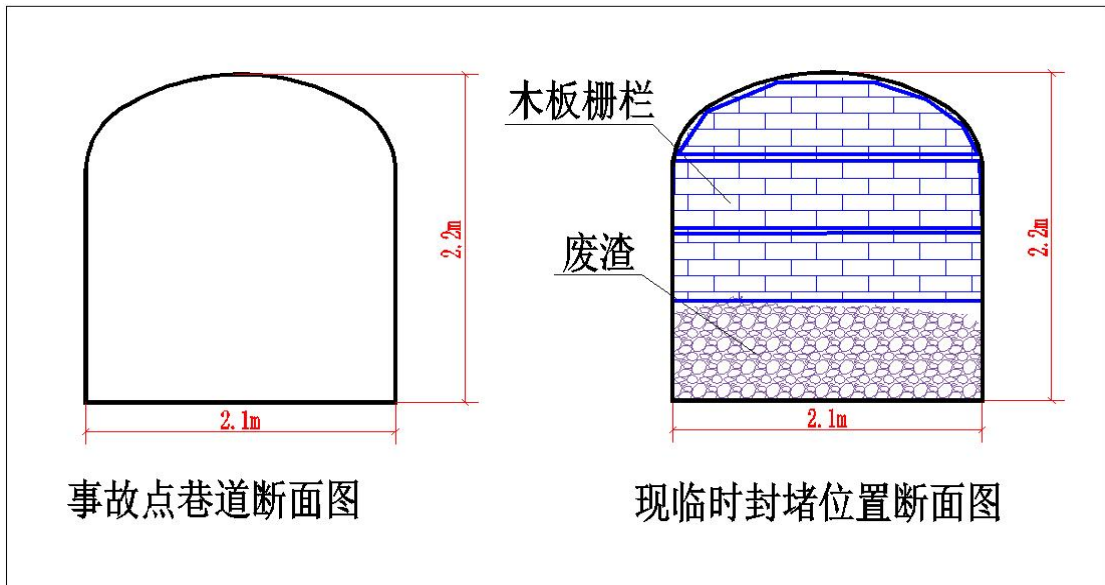
(三) 排水。在斜坡道掘进工作面采用 1 台 (型号: WQ110-20-11kW) 潜水泵将积水通过塑料管排至+1675m 无通风设施的老巷道 2#斜井中转水仓中，沉淀后再用 1 台同型号的潜水泵通过钢管排至 2#坑外。老巷道断面 2.1m \times 2.2m，人员进入无通风设施的老巷道长度约 55m。

(图十一) 事故点巷道断面图

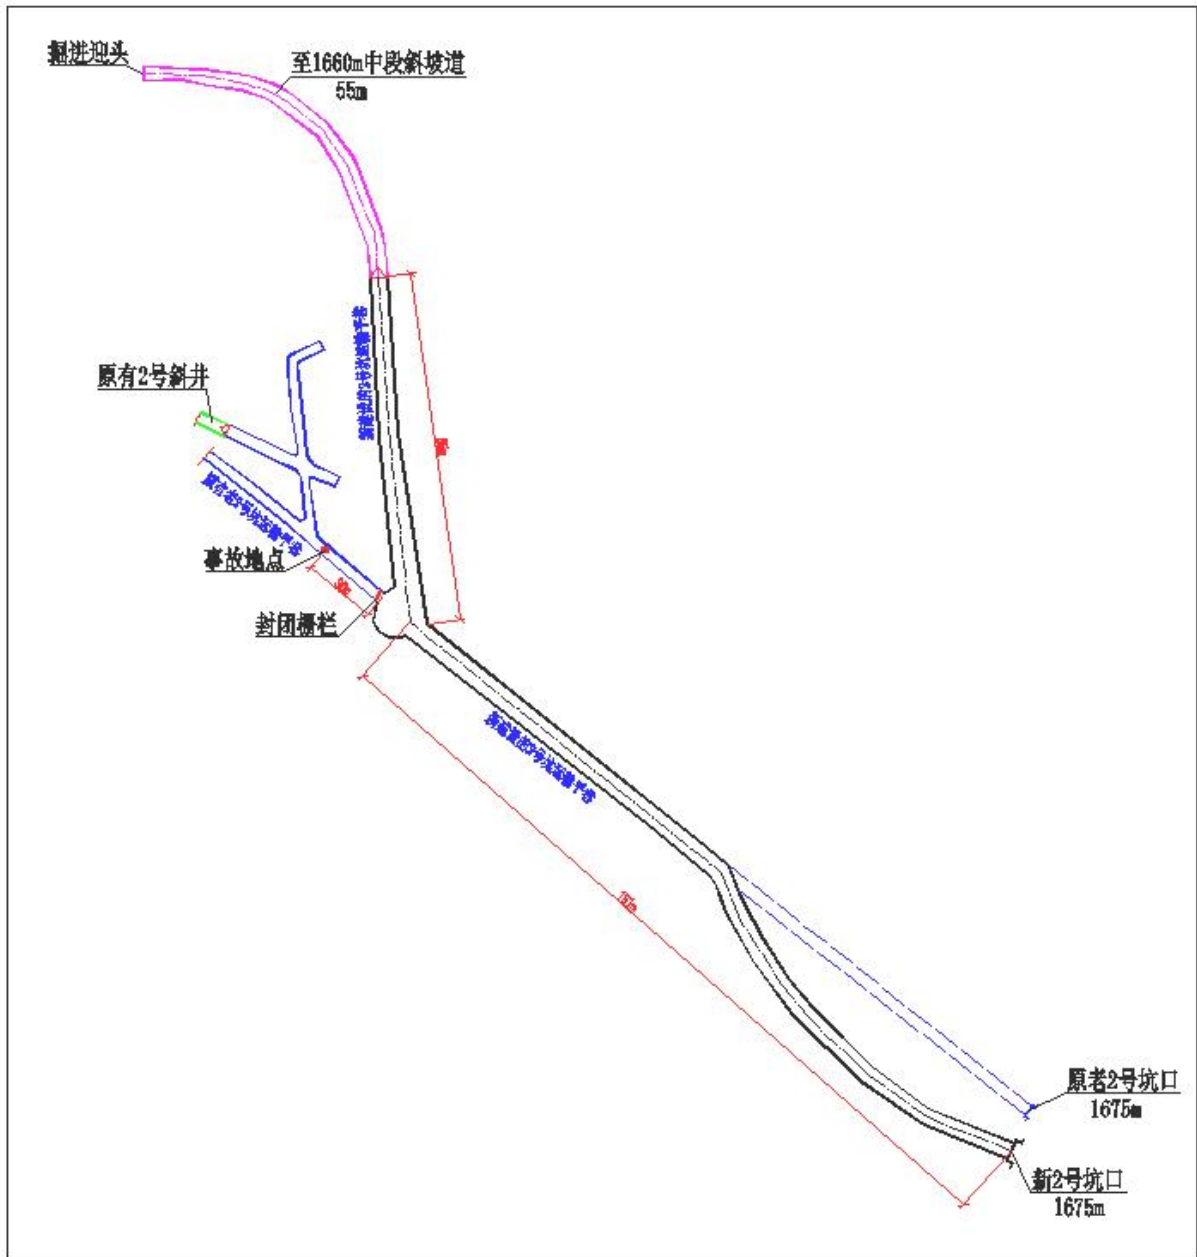
1. 芦柴冲铅锌矿在基建过程中，未按初步设计的要求采取实体墙封闭采空区和老巷道，同时，利用无通风设施的废弃巷道作为中转水仓，巷道中氧气浓度远低于《规程》要求。

(图十三) 事故示意图
